UNIVERSITÉ DE SHERBROOKE
Faculté des Sciences Appliquées
Département de génie civil

**ÉTUDE SUR LES CAPTEURS À FIBRE OPTIQUE POUR
L'INSTRUMENTATION DE STRUCTURES DE GÉNIE CIVIL**

Mémoire de maîtrise es sciences appliquées
Spécialité: génie civil

Septembre 2000

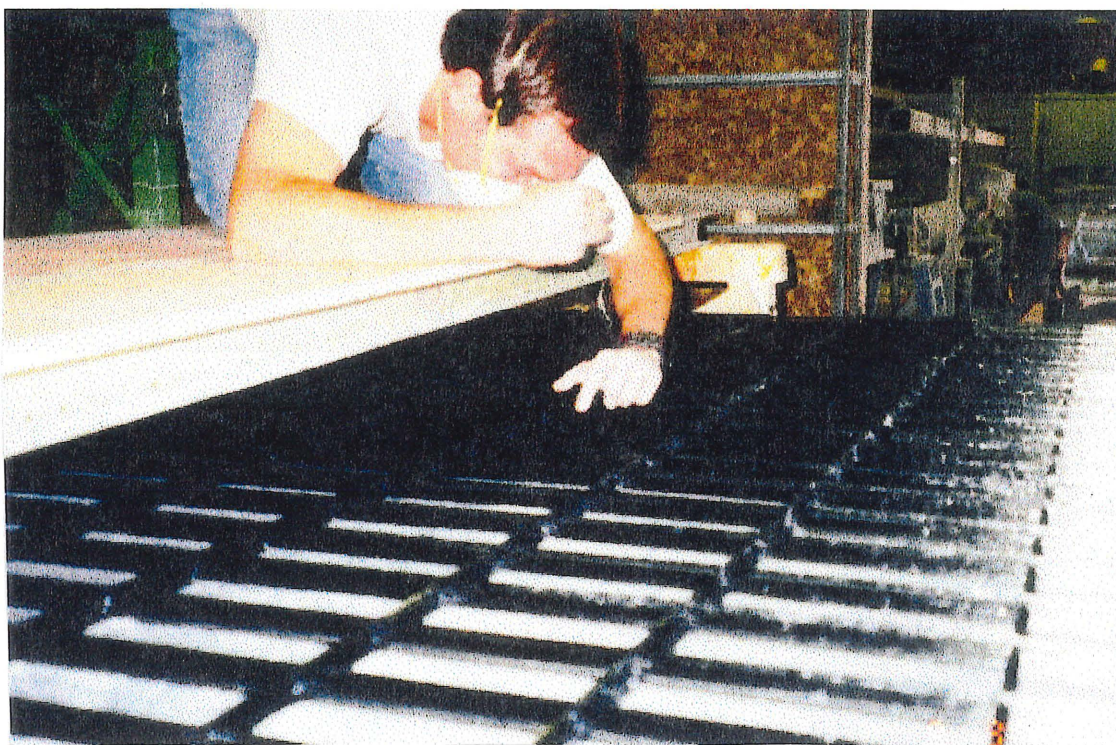
Figure 5.36 Intégration d'un capteur à fibre optique dans le treillis Nefmac C19
